Ponte da Varela – Alargamento, Reabilitação e Reforço da Obra de Arte

RESUMO: Neste artigo apresenta-se o Projecto de Reabilitação, Reforço e Alargamento do Tabuleiro da Ponte da Varela. Inclui-se neste artigo a descrição da fase prévia de inspecção e diagnóstico, as soluções de reparação e reforço estrutural para conferir à estrutura a resistência sísmica compatível com os regulamentos actuais e para suportar o alargamento do tabuleiro. A Ponte foi objecto de intervenção em 2009/2010 pela Obrecol.

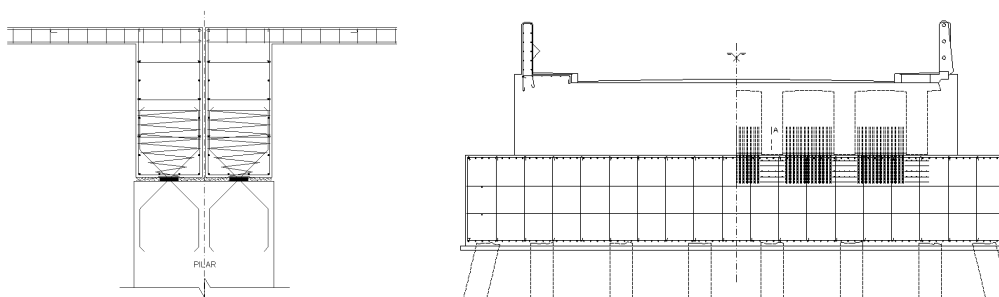
Figura 3 - Esquema da fixação com ferrolhos das vigas aos pilares e encontros, respectivamente

- a) No sentido longitudinal o tabuleiro encontra-se fixo (apenas) pelos encontros e a transferência das forças horizontais depende da resistência dos ferrolhos na ligação. Por um lado, estes são em número insuficiente para suportar estas forças, por outro lado, devido à acção da água e da deterioração normal, estes poderão estar corroídos com potencial perda de secção.
- b) Os encontros não têm capacidade de suportar a acção longitudinal do sismo correspondente à actual regulamentação.

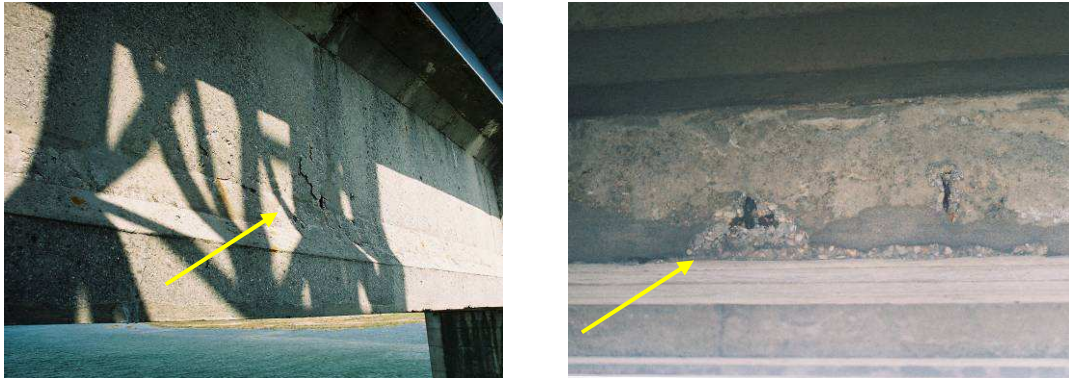
As vigas apresentavam sinais localizados e pouco expressivos de corrosão nas armaduras, com conseqüente delaminação do betão, em zonas de baixo recobrimento.

Figura 4 – Delaminação da face lateral de uma viga e corrosão de armaduras

- b) Reparação de zonas com betão delaminado, por remoção do betão destacado e colocação de nova camada de recobrimento, após limpeza das armaduras.
- c) Reparação das juntas entre vigas com colocação de betume elastomérico, que permite pequenas rotações.
- d) Reparação de elementos não estruturais do passeio, como os guarda corpos e candeeiros.
- e) Repavimentação da via e impermeabilização do tabuleiro com uma camada de betume reforçado com grelha de fibras.
- f) Protecção geral da obra com pintura por revestimento espesso.

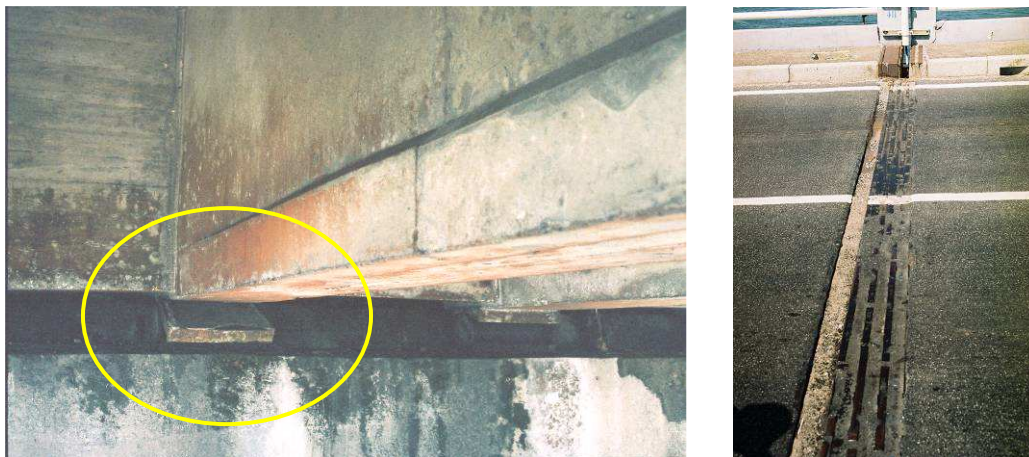
Figura 5 – Deterioração dos aparelhos de apoio do pilar central e abertura da junta de dilatação

Os aparelhos de apoio móveis sobre o pilar central eram constituídos por um cilindro de aço entre duas chapas de aço (a chapa superior não estava ligada às vigas). Devido às contracções/dilatações do tabuleiro os aparelhos de apoio sofreram grandes deslocamentos já havendo esgotado o seu curso, o que resultou, nalguns deles, num movimento anormal da chapa superior, que nesse caso se encontrava numa posição oblíqua danificando a face inferior da viga.

Os aparelhos de apoio não se encontravam protegidos, razão pela qual a superfície exposta apresentava fortes sinais de corrosão.

A junta entre o tabuleiro e o encontro não era estanque originando por isso escorrências de água. A junta de dilatação sobre o pilar central já havia esgotado totalmente a sua amplitude de movimento possível, com uma abertura significativa (aproximadamente 15 cm), devido ao livre deslocamento do tabuleiro do lado esquerdo e ao deslocamento do pilar central associado ao movimento do lado direito do tabuleiro. O aparelho de junta que a constituía encontrava-se totalmente deteriorado. No passeio não existia cobre juntas. As juntas entre tramos por não incluírem nenhum dispositivo de junta apresentavam fendilhação no pavimento, o que resultava na escorrência de água.

Por esta razão adoptou-se a utilização de aparelhos de amortecimento sísmico nos encontros. Definiu-se, com base num estudo paramétrico e análise do comportamento no tempo, a utilização de 4 aparelhos por encontro. Para garantir o sucesso desta intervenção foi necessário selar a junta de dilatação central e criar uma junta de dilatação em cada um dos encontros com capacidade de acomodar os deslocamentos sísmicos.

Para tal definiu-se a colocação de barras de pré-esforço na zona das carlingas, ancoradas nas suas faces, com capacidade de absorver eventuais esforços de tracção sem permitir a abertura da junta corrente. Previamente foi efectuada a selagem das juntas existentes.

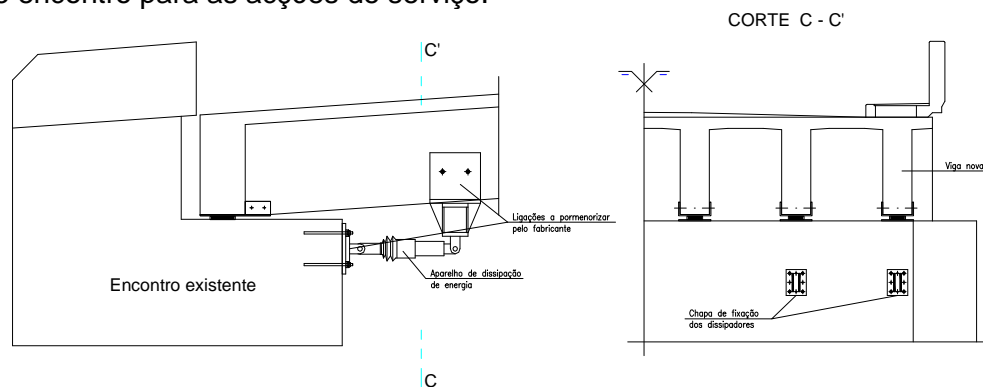
Conclui-se que o sistema estrutural original adoptado para a Ponte da Varela apresenta insuficiências do ponto de vista sísmico. Do ponto de vista longitudinal o aumento de carga e a correcta modelação do sistema de fundação da ponte resultam numa força horizontal absorvida nos encontros superior à força de projecto. A força média absorvida por encontro é de 6638kN ao que corresponde um coeficiente sísmico superior aos 0.05 considerados no anteprojecto.

Figura 7 – Sistema de amortecimento sísmico

Num dos encontros introduziu-se um sistema de fusível ficando a ponte fixada nesse encontro para as acções de serviço.

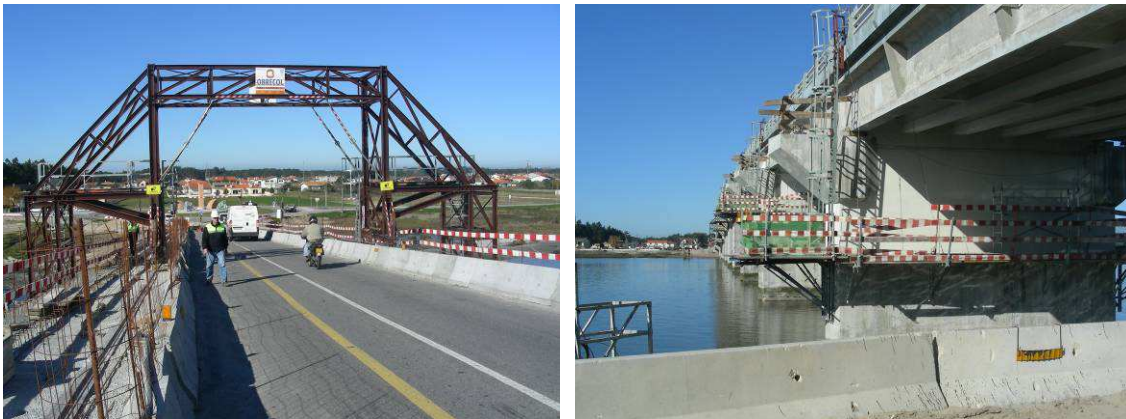
Figura 8 – Plataforma para trabalho na face inferior do tabuleiro e realização dos capiteis de apoio das novas vigas

As consolas de apoio das vigas nos pilares foram betonadas in situ e ligadas à estrutura existente por aderência criada por picagem, chumbadouros colocados em carotes e pré-esforço transversal colocado a todo o comprimento do pilar.

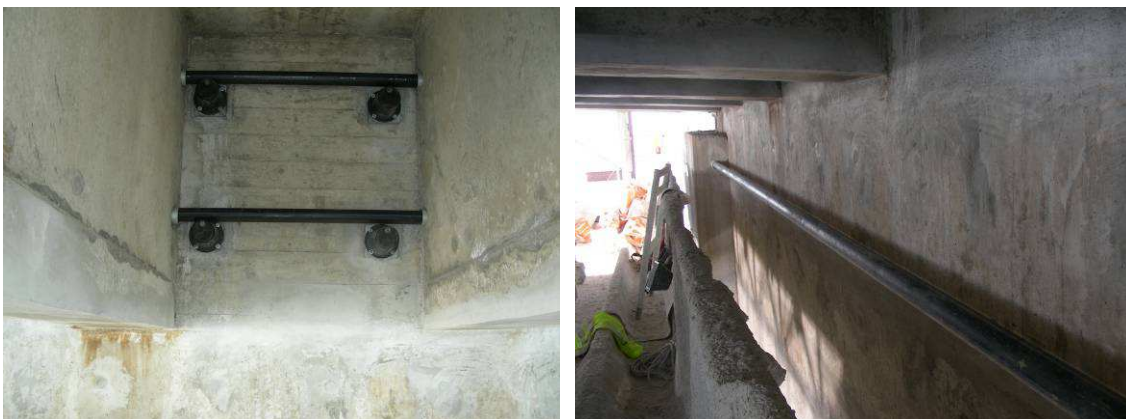
Figura 9 – Pré-esforço transversal e barras de pré-esforço longitudinal nas carlingas dos apoios e pré-esforço transversal dos capiteis de apoio das novas vigas

A ligação das carlingas dos apoios foi conseguida pela betonagem *in situ* de um troço de carlinga com largura superior ao existente. Nesta carlinga foram colocados dois cabos de pré-esforço, interiormente no troço novo e exteriormente na zona existente, para realizar a solidarização transversal no apoio e reforçar o pré-esforço existente.

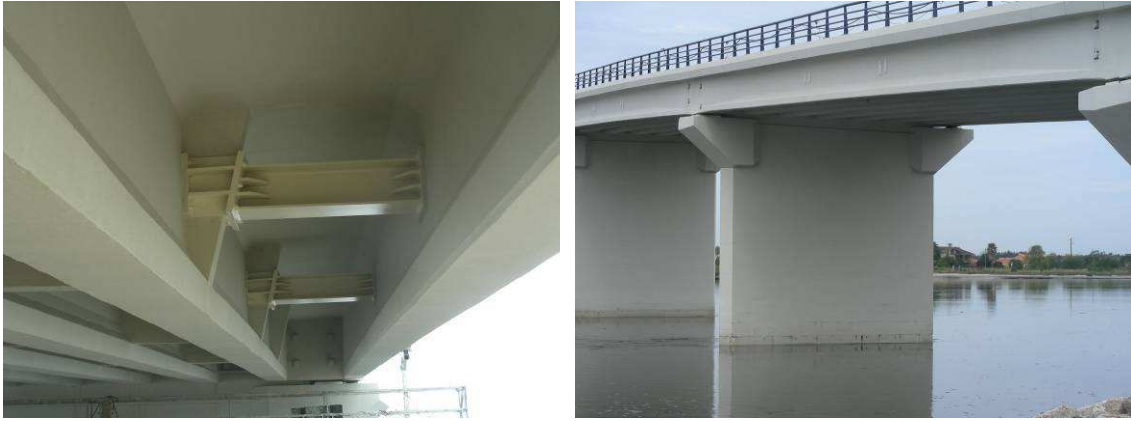
Figura 10 – Alargamento das carlingas dos vãos com perfis metálicos e obra após protecção superficial

No vão das vigas, para dar continuidade à obra existente, colocaram-se carlingas metálicas cuja montagem e ligação é mais fácil do que com um solução em betão armado.
