Ponte de Vila Nova de Milfontes – Reabilitação e Reforço da Obra de Arte

RESUMO: A Ponte sobre o Rio Mira está localizada no concelho de Odemira junto a Vila Nova de Milfontes. O projecto de Reabilitação e Reforço da Ponte de Vila Nova de Milfontes teve como objectivo a verificação da segurança da obra face à nova regulamentação, o que envolveu a realização de cálculos independentes e a verificação dos elementos do projecto, especialmente a análise do seu comportamento face à acção sísmica.

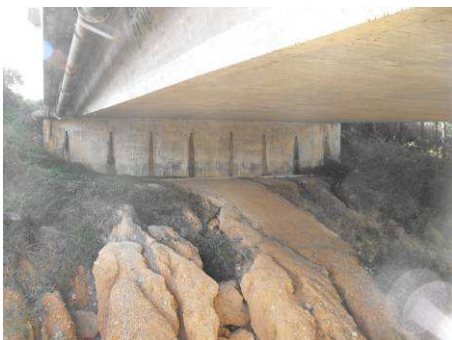
Fig. 11 – Encontro da Margem Direita: escorrência de água

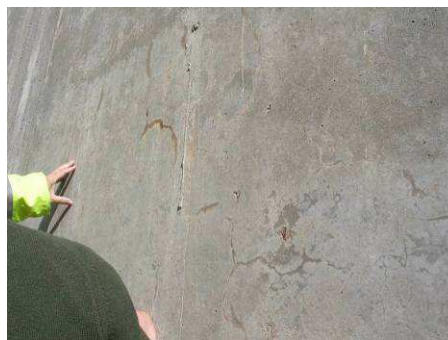
Fig. 12 – Encontro da Margem Direita: manchas de oxidação e fendilhação irregular

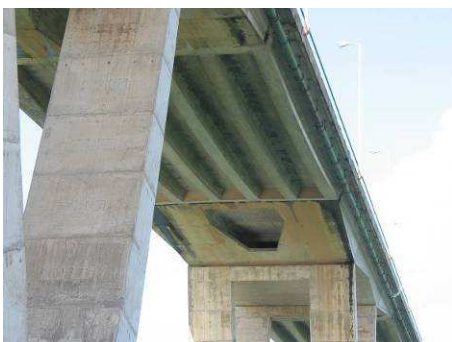
Fig. 13 – Tramo central: manchas de colonização biológica – escorrências

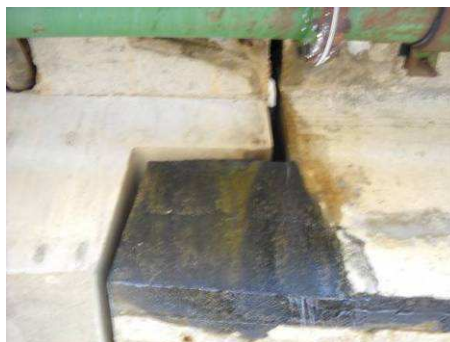
Fig. 14 – Junta de dilatação: escorrência de água

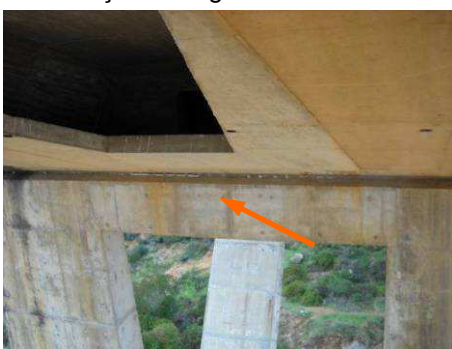
- pequena fissuração longitudinal nas extremidades dos banzos inferiores da laje de tabuleiro dos tramos centrais
- corrosão local de armaduras com delaminação de betão de recobrimento, nalguns casos

Fig. 15 – Fissuração longitudinal na laje do banzo inferior (Tramo Central)

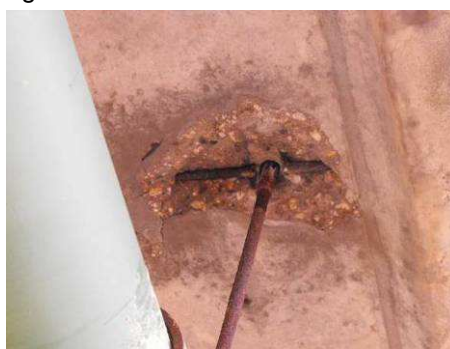
Fig. 16 – Corrosão de armaduras; delaminação do betão de recobrimento

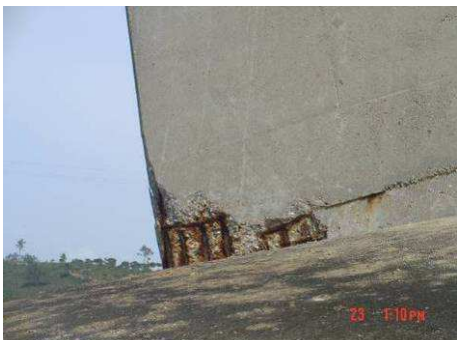
- corrosão de armaduras e delaminação de betão de recobrimento
- corrosão de elementos metálicos embutidos no betão

Fig. 17 – Corrosão de armaduras; delaminação do betão de recobrimento

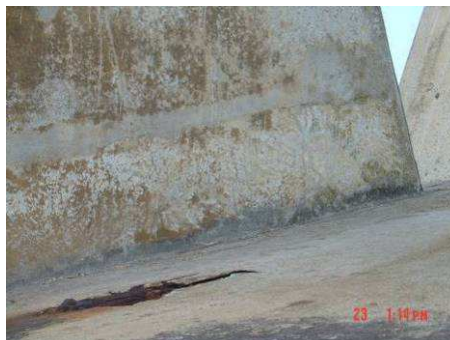
Fig. 18 – Maciço de estacas: corrosão de armadura; delaminação do betão de recobrimento

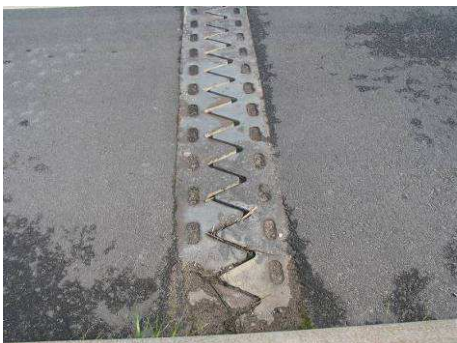
Fig. 19 – Junta de dilatação: acumulação de sedimentos; infestação de vegetação (passeio)

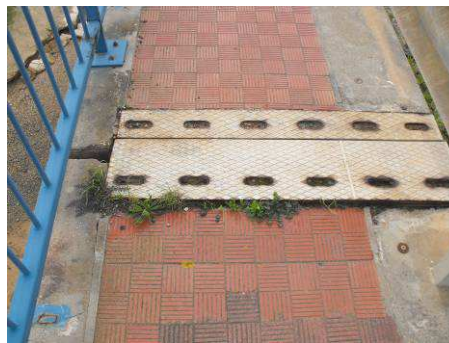
Fig. 20 – Corrosão das chapas de protecção das juntas de dilatação (passeio)

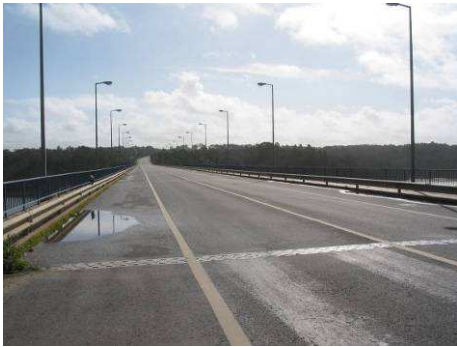
Fig. 21 – Drenagem do tabuleiro: acumulação de água nas bermas

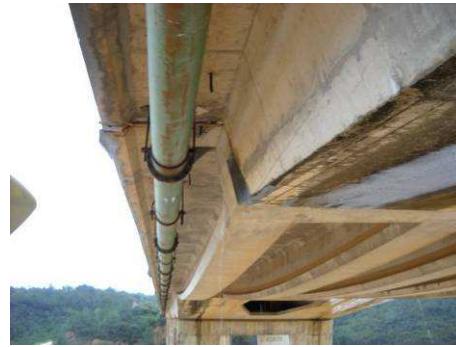
Fig. 22 – Condução de água (lado montante): corrosão dos elementos de fixação de fixação
