# **REABILITAÇÃO DO VIADUTO “E” E ESTACADAS DA BAIXA DO MONDEGO**

## **A1 - AUTO – ESTRADA DO NORTE**

Júlio Appleton

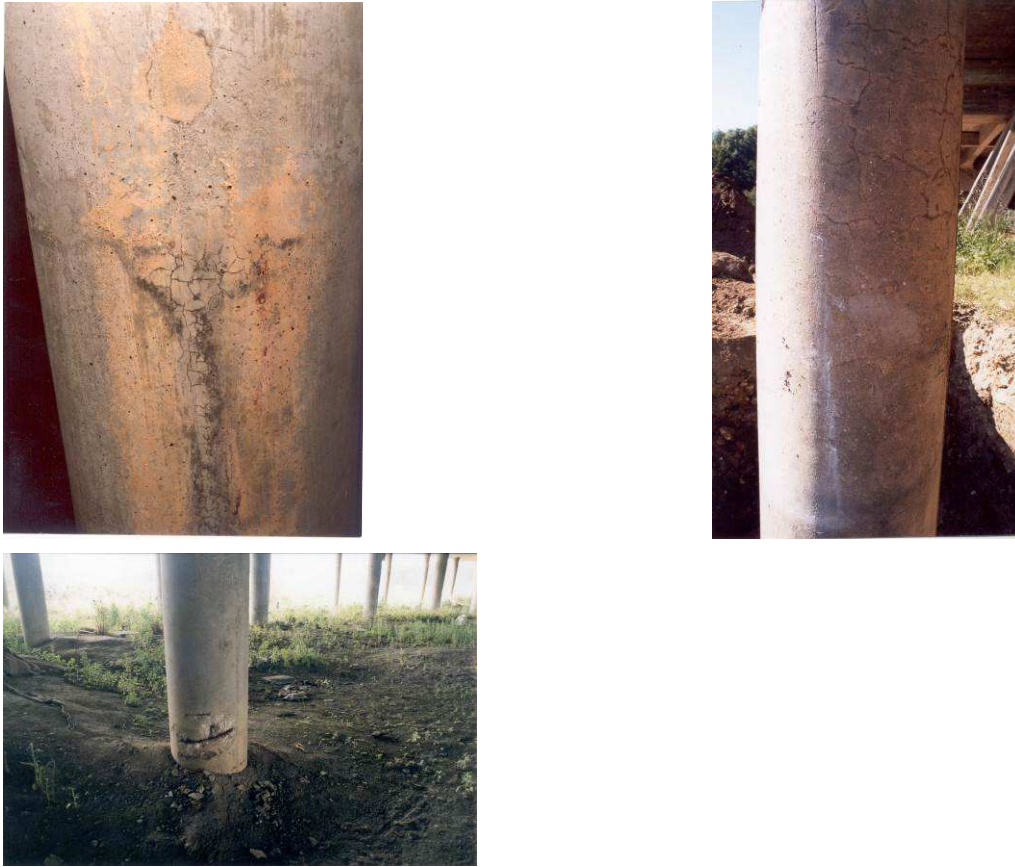
No decurso da inspeção e trabalhos de manutenção correntes, a Brisa verificou que estes viadutos apresentavam problemas nas juntas de dilatação (as juntas ficavam fortemente comprimidas mesmo no Inverno) e os pilares/estacas apresentavam fendilhação com geometria irregular (Figura 4). Para além dessa fendilhação verificou-se o início do processo de corrosão nalguns pilares em que o recobrimento das armaduras era reduzido ou o betão era de fraca qualidade.

Figura 4 Fendilhação em pilares/estacas e coloração superficial associada aos geles das reacções ASR

- A profundidade de carbonatação apresentava uma grande variação (desde 5 mm a 18 mm) resultado da heterogeneidade e de diferentes condições de exposição do betão. Comparando, nos mesmos locais, a profundidade de carbonatação com os valores do recobrimento, conclui-se que nalguns elementos já tinha ocorrido a despassivação das armaduras estando, em curso o processo de corrosão.
- Dos ensaios efectuados pelo método fluorescência com acetato de uranilo, com o microscópio electrónico e microanálise de raio X em provetes extraídos de carotes foi possível identificar que quer nas Estacadas quer no Viaduto E as areias utilizadas contêm agregados reactivos e álcalis, e que as reacções álcalis/sílica estão em pleno desenvolvimento {3}.

Felizmente concluiu-se que os troços a reforçar tinham uma extensão reduzida no contexto da obra. O reforço consistiu no encamisamento com mantas de fibras de carbono. Decidiu-se igualmente reforçar todas as juntas de betonagem dos pilares/estacas por apresentarem em geral defeitos de execução.

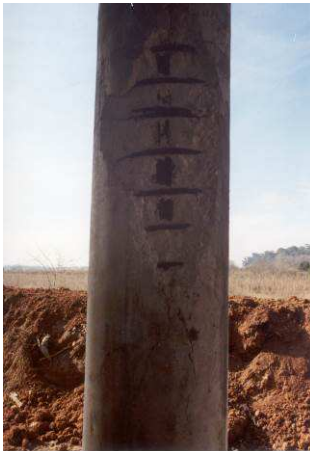
Figura 5 Pilar com significativa corrosão de armaduras e delaminação do betão

Um dos pilares que apresentava significativa corrosão e perda de secção por delaminação do betão (figura 5) foi de imediato reparado (reparação local e encamisamento com mantas de fibra de carbono).

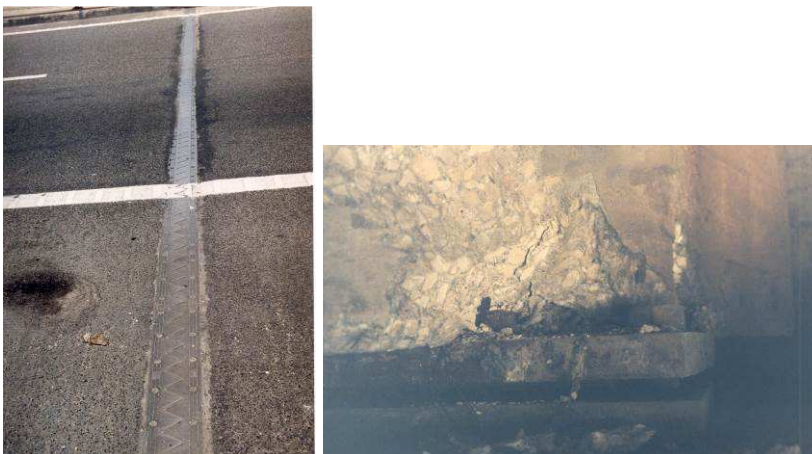
Verificou-se também que as lajes apresentavam fendilhação na direcção transversal, que as juntas estavam novamente sem folga e que os aparelhos de apoio apresentavam algumas anomalias (figura 6).

Figura 6 Juntas de dilatação e aparelhos de apoio com danos na zona de fixação

As juntas de dilatação foram todas substituídas, ampliando o movimento admissível, quer para permitir a expansão associada às reacções ASR quer para permitir os movimentos devidos à acção da temperatura e à acção sísmica. Para tal foi necessário refazer o sistema de fixação das juntas e aumentar o espaço disponível entre o tabuleiro e o encontro.

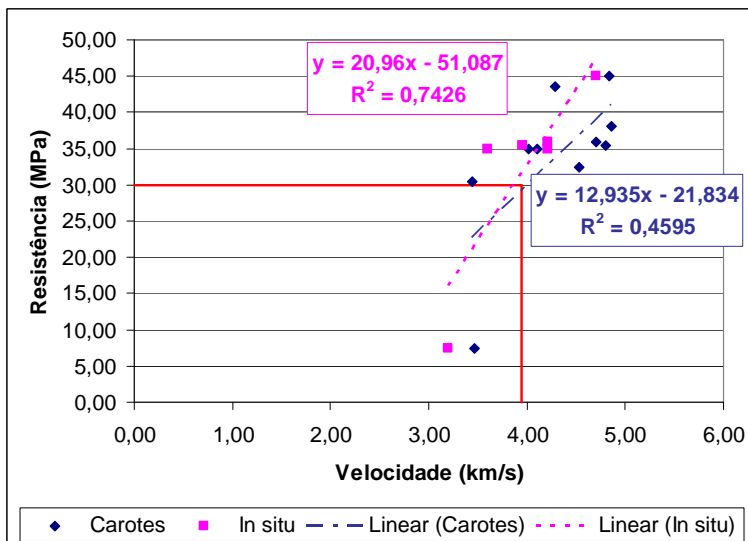
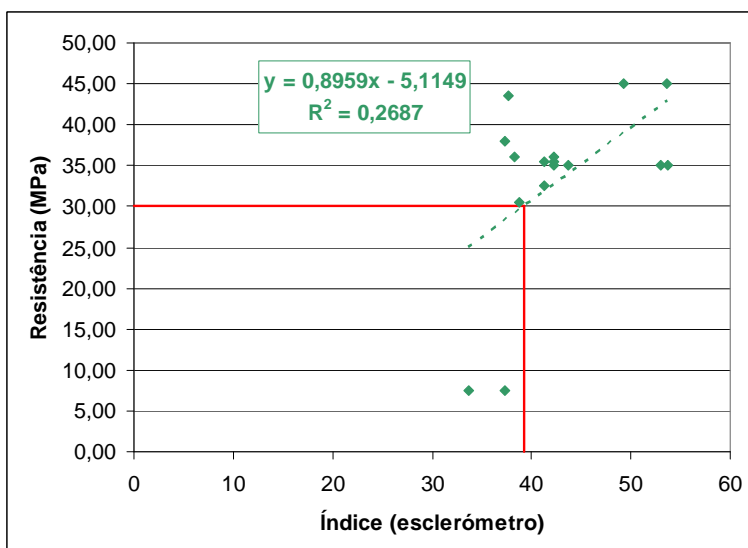
Na figura 7 as correlações entre a velocidade de propagação dos ultra-sons e a resistência à compressão obtidas em ensaios de carotes correspondem a 2 conjuntos de ensaios – nas 10 carotes e em 6 ensaios in situ (nos pilares/estacas) junto ao local onde se extraíram as carotes.

A correlação entre o índice do esclerómetro e a resistência à compressão obtida em ensaios de carotes refere-se a 15 ensaios do esclerómetro realizados insitu na zona onde se extraíram as carotes.

Figura 7 Correlação entre os resultados dos ensaios não destrutivos com os ensaios de resistência do betão obtidos em ensaios de compressão simples de carotes extraídas obra.

O critério para a decisão de escolher os pilares onde foi introduzido o confinamento do betão com mantas de CFRP foi o seguinte:

- Zonas com resultados de resistência à compressão inferior a 30 MPa (ensaios de carotes de 75mm de diâmetro e igual altura)
- Zonas onde os resultados dos ensaios não destrutivos correspondem a resistências à compressão inferiores a 30 MPa (velocidade de ultra-sons inferior a 3,8 Km/s ou índice esclerométrico inferior a 40).

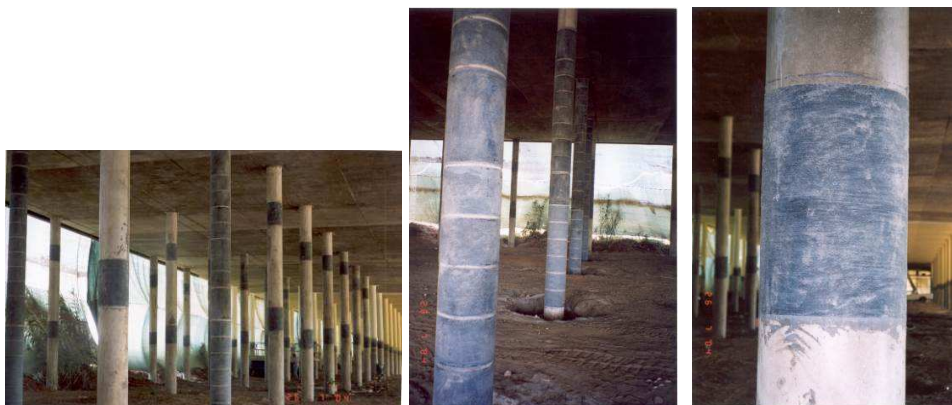
Figura 8 Encamisamento de pilares/estacas com mantes de CFRP

O reforço consistiu no encamisamento com compósito de fibra de carbono (mantas impregnadas in situ) com as seguintes diferenciações (figura 8):

- Pilares do alinhamento 20 da Estacada 3 – encamisamento com 4 voltas de CFRP
- Juntas de betonagem e restantes troços de pilares a reforçar encamisamento com 2 voltas de CFRP

Para os pilares de 40 cm de diâmetro, o encamisamento com 2 voltas permite adicionar uma resistência à compressão de 5,6 MPa e com 4 voltas uma resistência adicional de 11,2 MPa .

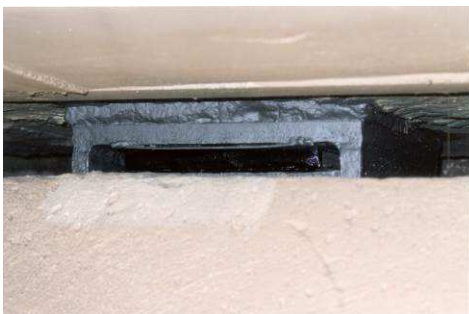
Figura 9 Reabilitação dos aparelhos de apoio no encontro Sul das estacadas

As chapas metálicas dos aparelhos de apoio foram reabilitados e as placas de elastômero substituídas em dois apoios (figura 9).

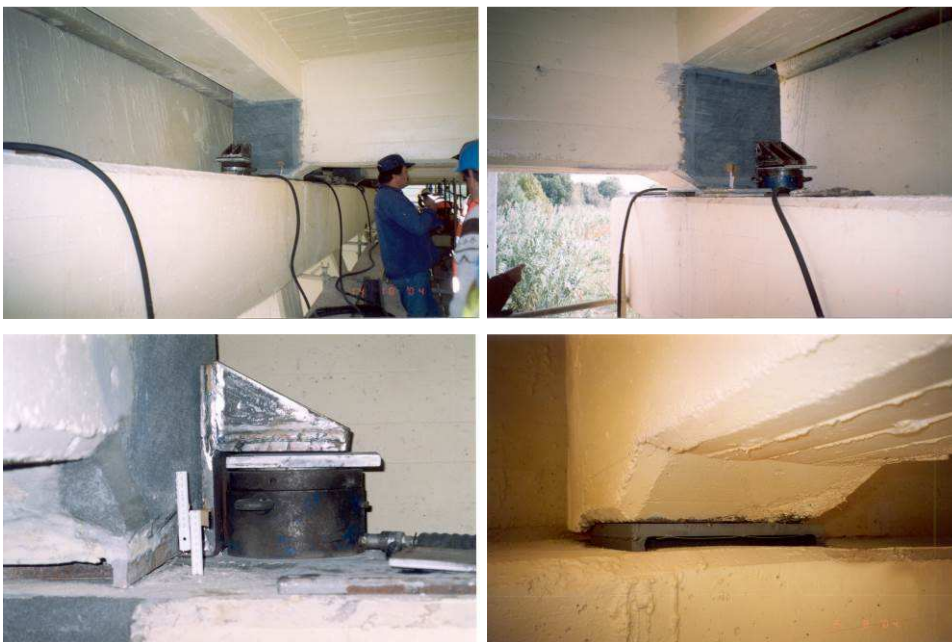
Tendo-se verificado que a placa de elastômero do apoio da 2ª viga a contar de Nascente, no alinhamento do pilar de transição se tinha deslocado para fora do apoio e que a viga estava apoiada apenas nas chapas metálicas, foi decidido não só reparar essa situação mas também proceder-se a uma reabilitação geral dos apoios e introdução de novas placas de neoprene (algumas das quais estavam anormalmente deformadas). Para tal foi necessário conceber um sistema para levantamento do tabuleiro. Os topos das vigas foram reforçados com CFRP dada a excentricidade do ponto de aplicação dos macacos, conforme se ilustra na Fig. 10.

Figura 10 Reabilitação dos apoios do tabuleiro do viaduto “E” no pilar de transição

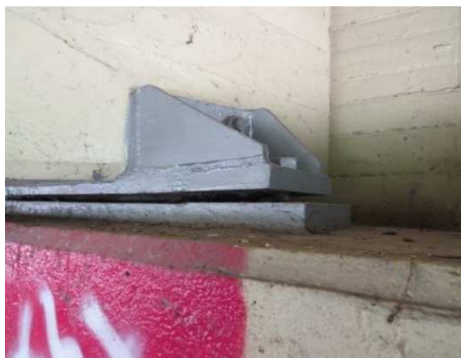
Devido a uma deficiente localização dos pernos dos apoios fixos das vigas do tabuleiro no Encontro Norte exteriormente aos estribos da viga (ver figura 6), o apoio foi modificado estabelecendo a fixação na alma da viga conforme ilustrado na figura 11.

Figura 11 Substituição da fixação das vigas do tabuleiro à viga de estribo do encontro

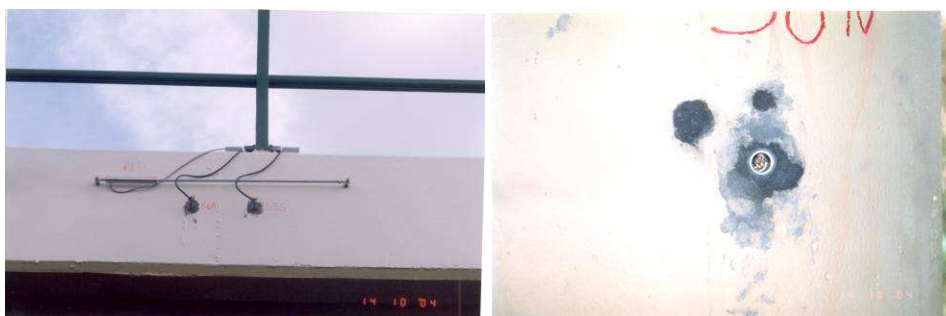
Figura 12 Alongâmetros e sensores de resistividade instalados nas “Estacadas”

As Estacadas foram objecto de um plano de monitorização que contempla os seguintes aspectos (figura 12):

- Medição dos movimentos longitudinais e transversais das juntas de dilatação
- Medição dos movimentos longitudinais da estrutura no topo dos pilares próximos das juntas
- Introdução de sensores de resistividade (multiring - electrodes)
- Introdução de alongâmetros para medição da extensão nas vigas de bordo com uma base de medida de 1 m .
