# Reabilitação do Viaduto sobre o Rio Trancão

António Costa  
*A2P Consult*

Júlio Appleton  
*A2P Consult*

**RESUMO:** Neste artigo apresentam-se as soluções de reforço e reparação relativas à Reabilitação do Viaduto sobre o Rio Trancão. A intervenção de reabilitação consistiu na reparação das zonas deterioradas e protecção por pintura da estrutura de betão, eliminação das juntas de dilatação intermédias do tabuleiro e reabilitação dos aparelhos de apoio. O reforço estrutural consistiu na execução de um sistema de isolamento de base dos arcos e amortecimento sísmico, reforço das fundações, reforço de elementos com fibras de carbono, substituição dos aparelhos de apoio nos encontros e estabelecimento da continuidade longitudinal do tabuleiro. Todos os trabalhos de reforço foram realizados com a obra em pleno funcionamento.

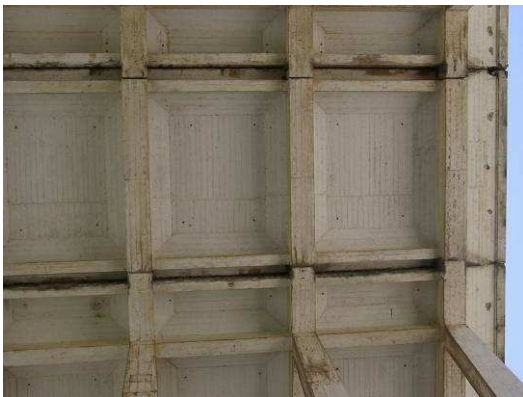
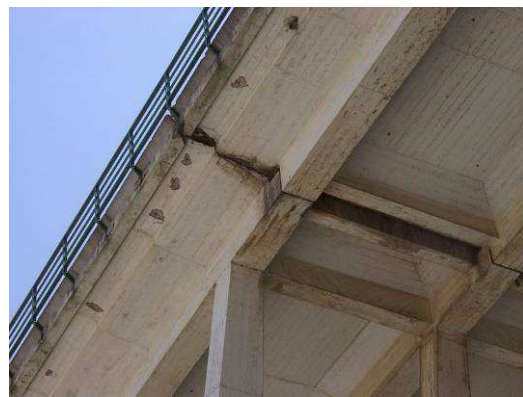
ii- Nas lajes do tabuleiro os locais que mais problemas apresentavam eram as zonas das juntas estruturais, observando-se em todas elas marcas de escorrências de água, sinal de infiltração de água pela face superior do tabuleiro 'Figura 2'. Em algumas destas zonas, o betão apresentava-se degradado e as armaduras pontualmente expostas. Nas consolas verificava-se a ocorrência sistemática de delaminações pontuais do betão, com conseqüente exposição local de varões de

armadura, em zonas de furacões executadas em intervenção anterior relativa ao alargamento das faixas de rodagem, 'Figura 2';

Figura 2 – Escorrências de água nas juntas estruturais do tabuleiro e delaminações locais nas consolas

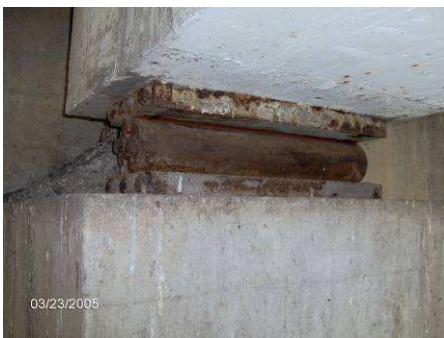
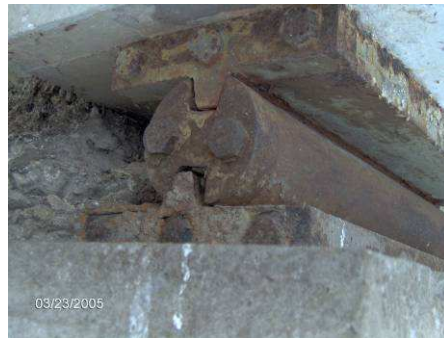
iii- A obra apresenta aparelhos de apoio móveis e fixos nas juntas estruturais entre arcos, nos extremos dos tramos simples apoiados, e nos encontros. Os aparelhos de apoio móveis em aço, do tipo rolete, apresentavam-se com corrosão significativa. Alguns aparelhos apresentavam deslocamentos elevados que excediam a capacidade de deformação permitida pelas chapas laterais, 'Figura 3';

Figura 3 – Aparelhos de apoio nos encontros e nas juntas intermédias do tabuleiro com corrosão

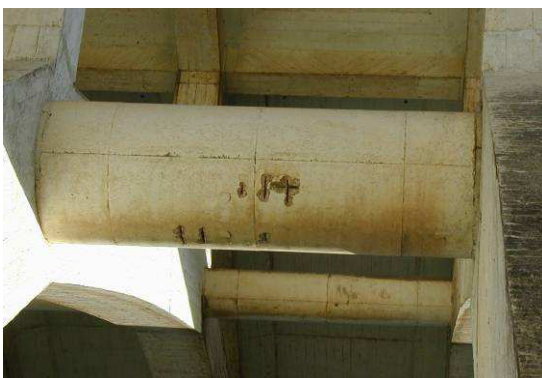
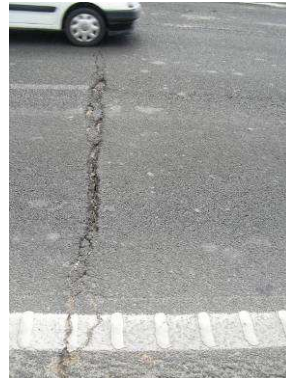
iv- Os arcos individuais apresentavam em alguns pontos, dispersos ao longo da obra, delaminação local do betão causada pela reacção expansiva da corrosão. Os contraventamentos apresentavam de forma generalizada e sistemática delaminações locais de betão 'Figura 4' causadas pela reacção expansiva da corrosão das armaduras que se desenvolveu em zonas de reduzido recobrimento das cintas;

v- O betuminoso estava fendilhado na zona da junta dos apoios fixos dos tramos de ligação entre arcos, 'Figura 4'. As juntas de dilatação do tipo elastómero modificado localizadas nas juntas móveis intermédias e nos encontros evidenciavam infiltrações;

Figura 4 – Corrosão de armaduras nos contraventamentos e fendilhação do pavimento betuminoso
