## **Alargamento e Reabilitação do Viaduto V276 (A) da Baixa do Mondego - A1 – Sublanço Coimbra Sul/Coimbra Norte**

Esta comunicação tem como objectivo apresentar o alargamento e reabilitação do Viaduto V276 (A) da Baixa do Mondego. Este localiza-se na auto-estrada A1 no Sublanço Coimbra Sul/Coimbra Norte, tendo início ao km 189+692 e destina-se à passagem superior sobre a EM 605 e ao atravessamento da Linha do Norte da REFER.

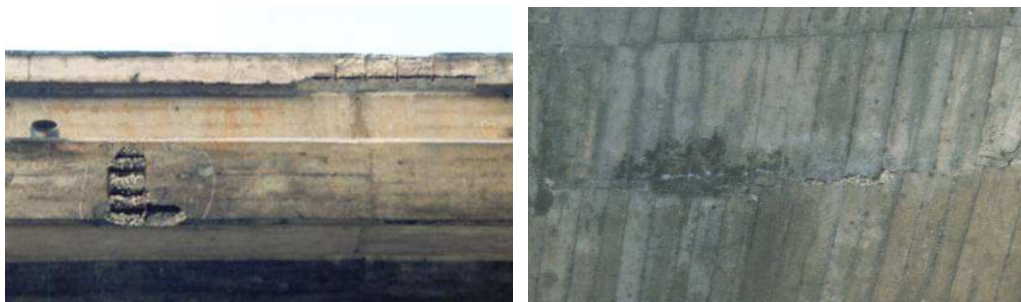
- Delaminação com exposição de armaduras em zonas com defeitos de betonagem ou em zonas com deficiente recobrimento (Fig. 4). A obra apresentava, em geral, as vigas do tabuleiro com zonas localizadas afectadas pela corrosão das armaduras, em número significativo. A extensão dessas zonas variava entre 10 a 50 cm.

- Juntas de betonagem defeituosas (Fig. 5). Estas zonas são as que mais problemas apresentavam, verificando-se, na maioria dos casos, betão deficiente com aspecto poroso e/ou segregado e em algumas situações corrosão de armaduras. Por vezes observando-se escorrências/eflorescências nas juntas, sinal de infiltração de água pela face superior do tabuleiro.

Figuras 4 e 5. - Delaminação do betão por corrosão das armaduras (viga exterior e viga de bordadura) e Junta de betonagem na laje.

Os principais tipos de anomalias envolvidos na reparação têm em geral associadas situações de armaduras expostas com corrosão. Correspondem a zonas com delaminação, com deterioração superficial ou com armaduras superficiais (Fig. 4 e 5). As intervenções foram ajustadas em função do volume a reconstruir e/ou adicionar, recorrendo-se a uma argamassa de reparação para intervenções com espessura até 5 cm e utilizando-se microbetões para espessuras superiores.

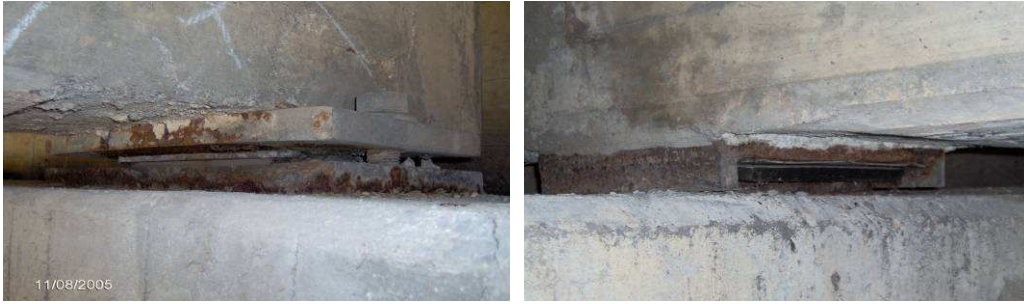
- Aparelhos de apoio fixos (Fig. 6). Estes elementos apresentam na generalidade corrosão nas placas de aço e nos parafusos necessitando de uma pintura de protecção, após decapagem.

- Aparelhos de apoio móveis deteriorados (Fig. 7). Estes aparelhos apresentam na generalidade corrosão nas placas de aço, lâminas de aço inox com deslocamentos significativos e algumas situações com a placa de neoprene deslocada da posição correcta.

Figuras 6 e 7. - Aparelho de apoio fixo e Apoio móvel com placa de neoprene deslocada.

Os aparelhos de apoio no encontro fixo da obra apresentam deterioração superficial devida à corrosão. Os trabalhos de reparação consistiram no saneamento e remoção dos produtos de corrosão e da pintura existente por meio de jacto abrasivo, seguida da aplicação de uma nova protecção de elevada qualidade.

Os aparelhos de apoio no encontro móvel apresentam um nível de deterioração elevado. Para efectuar a reparação foi necessário realizar o escoramento do tabuleiro sobre o encontro introduzindo apoios provisórios nas carlingas, assentes na viga de estribo, através de macacos, seguido do alívio da carga permanente pondo todos macacos em carga e levantamento do tabuleiro em 1 a 2 mm. Seguiu-se a remoção das placas de neoprene e chapas de aço inox, a limpeza e pintura das placas de aço dos aparelhos de apoio de acordo com o indicado atrás, a colocação de novas placas de neoprene com teflon e novas chapas de aço inox fixadas à placa superior do aparelho de apoio.

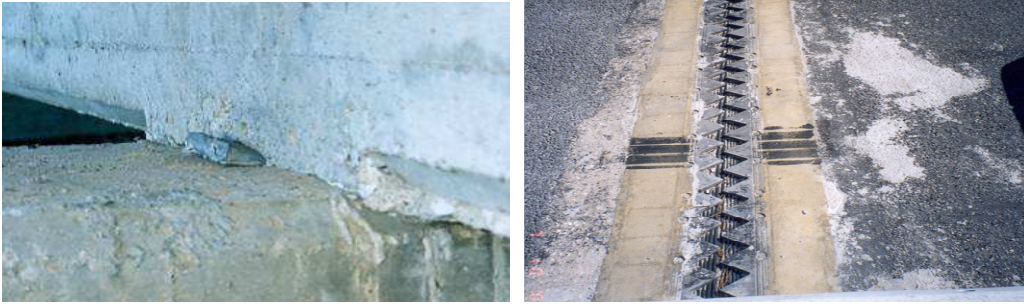
- Placas de chumbo no apoio das vigas nas travessas esmagadas (Fig. 8). Estas placas apresentam-se muito deformadas o que originou em algumas situações o contacto directo betão/betão e o conseqüente esmagamento local do betão.

- Juntas de dilatação danificadas (Fig. 9). Verifica-se que a argamassa adjacente às juntas se apresenta danificada em algumas zonas. A junta do encontro móvel apresenta uma abertura muito acentuada que poderá exceder a sua capacidade de deformação.

Figuras 8 e 9. - Placa de chumbo deformada e Junta no encontro móvel muito aberta.

A alteração do funcionamento do viaduto para a acção sísmica (maiores deslocamentos) e o estado das juntas existentes implicaram a substituição das mesmas.

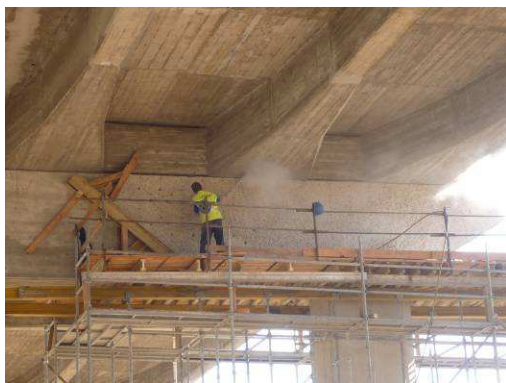
Figuras 21 e 22. – Preparação da superfície do betão para alargamento da travessa existente e Reforço das vigas com CFRP sobre o caminho de ferro.

Ao nível do tabuleiro, começou-se pela remoção da viga de bordadura existente, monolítica com a laje. Tratou-se de uma remoção parcial em virtude da existência de pré-esforço transversal no tabuleiro, cujas cabeças de ancoragem se situavam junto às vigas de bordadura (Fig. 12). Esta situação implicou a impossibilidade de demolição completa das consolas existentes, no que seria uma solução que permitia uma execução mais simples e rápida do alargamento do tabuleiro em obra. Ao invés do que se conseguiria com essa solução, houve a necessidade de uma betonagem sob a consola existente, decorrente da necessidade de melhorar a ligação entre o existente e o betão novo, já que a espessura da consola existente é diminuta na extremidade (Fig. 12). A ligação ao existente foi reforçada com conectores. Todas as superfícies de ligação entre betão novo e existente, no tabuleiro e na infra-estrutura, foram objecto de tratamento (picagem e limpeza) como é visível na Fig. 21 numa travessa.

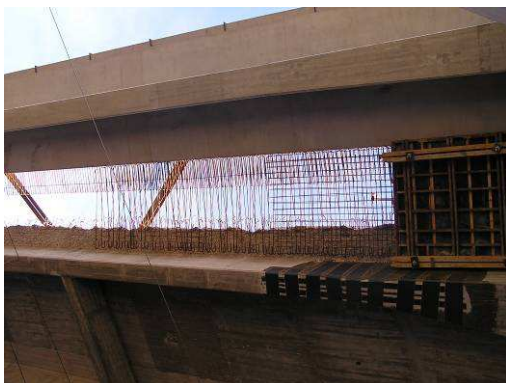
Figuras 23 e 24. – Ligação entre viga pré-fabricada e o tabuleiro existente junto a reforço com CFRP e Aspecto de um pilar corrente e tabuleiro após o alargamento finalizado.

A betonagem "in-situ" correspondente à ligação entre as vigas pré-fabricadas e o tabuleiro (Fig. 23), foi executada com um betão aditivado para redução da retracção.
