## Reabilitação da Ponte dos Arcos

Este trabalho foi realizado a partir do artigo “Reforço Sísmico de Pontes- soluções alternativas e exemplos de aplicação” de Júlio Appleton, A. Costa, M. Figueiredo e M. Santos, publicado nas actas do 7º Congresso de Sismologia e Engenharia Sísmica” em 2007

Este trabalho tem como objectivo apresentar a intervenção de isolamento de base introduzida na Ponte dos Arcos sobre o Rio Sado.

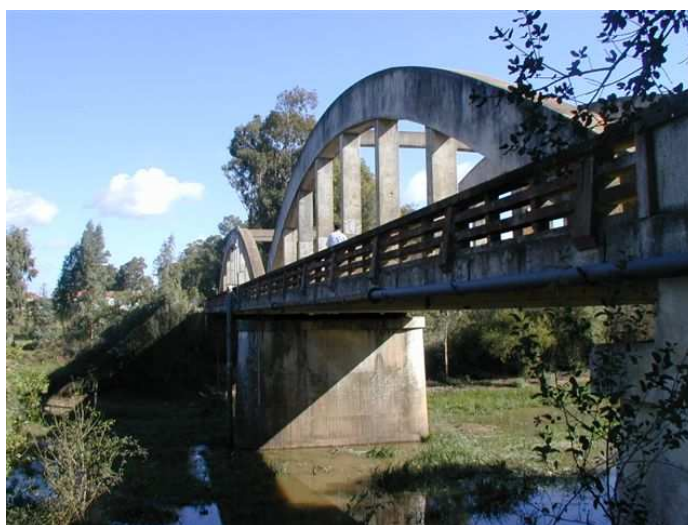
A Ponte dos Arcos sobre o Rio Sado na EN261 data de 1944, sendo o projecto da autoria do Eng. Edgar Cardoso. É uma solução de dois tramos do tipo arco de tabuleiro inferior (Bowstring) realizada em betão armado com um tabuleiro em laje de espessura variável (Figura 1).

Figura 1 Ponte dos Arcos Vista geral

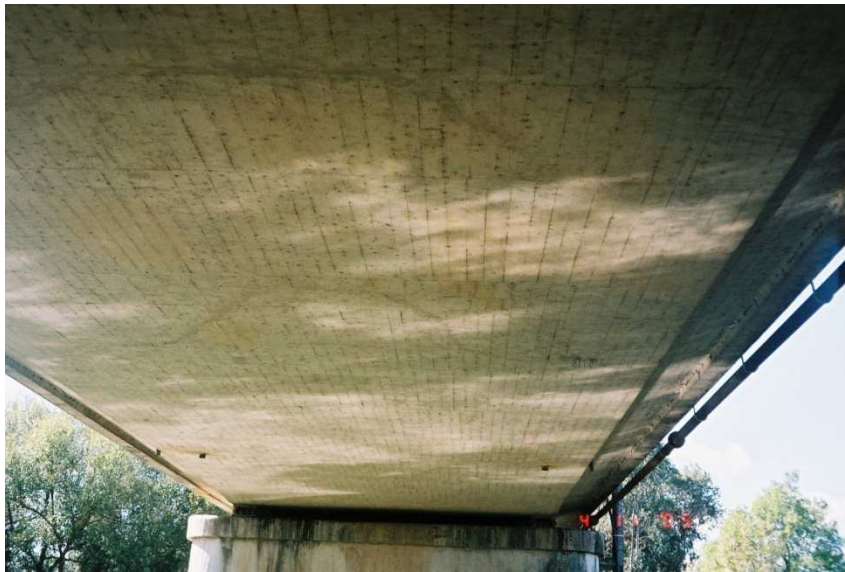
Os arcos, cujo vão teórico é de 31.50m, têm um eixo parabólico com 5.25m de flecha. A secção transversal dos arcos é constante e mede 0.60m de largura por 1.10m de altura. Os tirantes existentes ao nível da laje têm a secção de 0.60x0.80m<sup>2</sup> (figuras 2 e 3).

Figura 2 Vista da face inferior da laje do tabuleiro

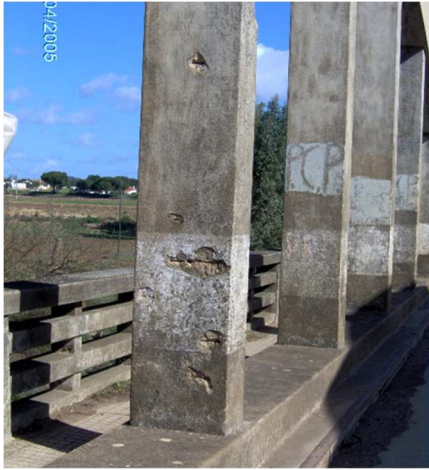
- Corrosão local de armaduras nos arcos, montantes e guarda corpos (figura 5) e uma ligeira oxidação nos aparelhos de apoio metálicos (figura 6)

Figura 5 – Corrosão local de armaduras

- Reparação local do betão
- Reforço sísmico
- Introdução de novas cobre-juntas nos alinhamentos dos encontros , as quais permitem os novos deslocamentos do tabuleiro para a acção sísmica
- Introdução de novas cobre-juntas em betume modificado com elastómero nas juntas sobre o pilar
- Protecção geral das superfícies de betão com um revestimento espesso ( Zentrifix)

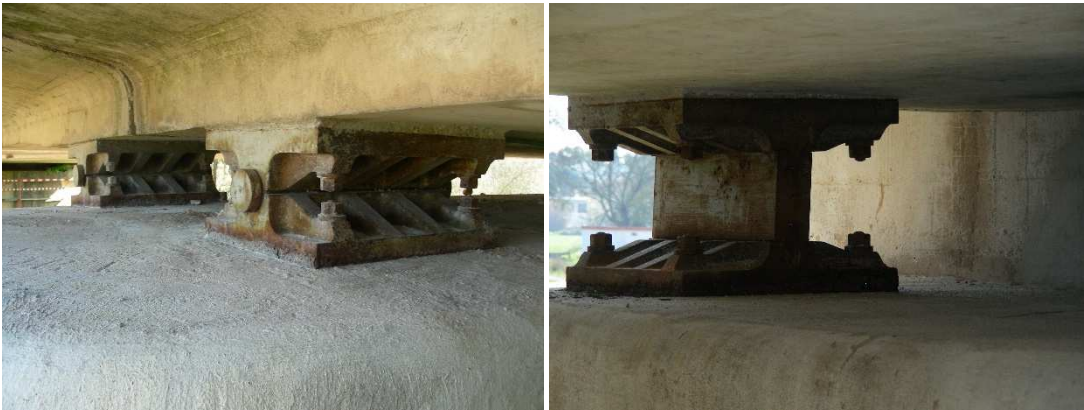
Dos aparelhos de apoio metálicos de cada tramo, um par é fixo (no pilar) e outro é de livre dilatação por meio de balanceiros, fazendo-se este segundo um plano inclinado a 5% sobre a horizontal, a fim de favorecer a estabilidade dos encontros.

Figura 6 Aparelhos de apoio , fixos no pilar e móveis nos encontros

- Substituição dos aparelhos de apoio actuais por aparelhos de elastómero de alta distorção e amortecimento;
- Reforço das fundações do pilar central, introduzindo micro-estacas.

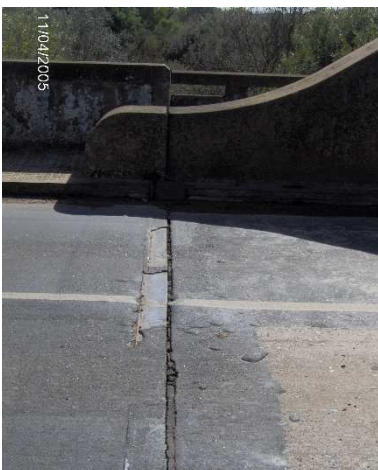
- Deterioração das juntas de dilatação e do pavimento betuminoso (figura 7).

Figura 7 Deterioração das cobrejuntas e do pavimento rodoviário

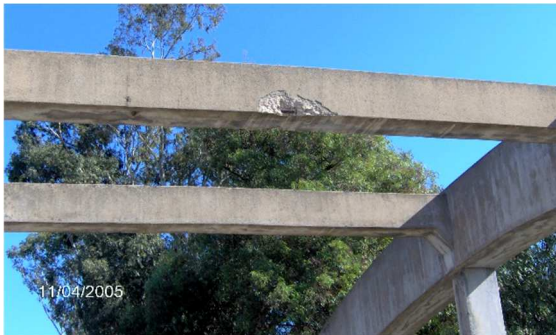
- Lacunas no betão resultantes de impactos de veículos (figura 8)

Figura 8 Danos na travessa dos pórticos transversais provocados por embate de veículos

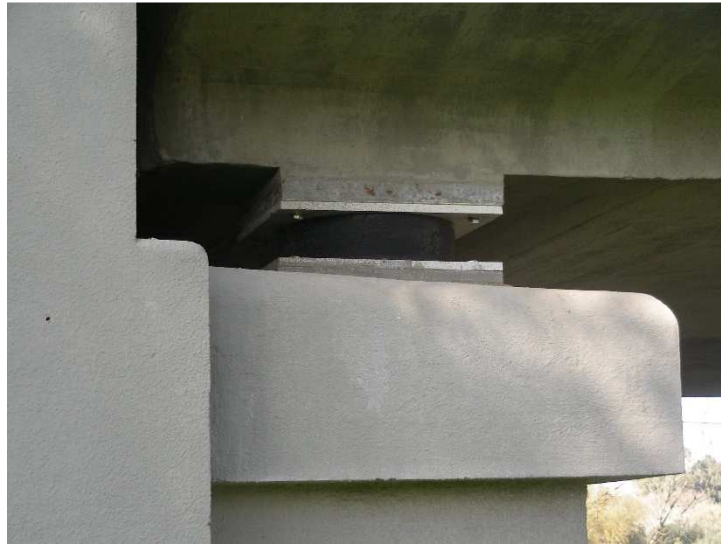
Para colocar os novos aparelhos de apoio (figura 12) foi necessário elevar o tabuleiro na zona dos tirantes inferiores (laje) por meio de macacos hidráulicos, fixar chapas de nivelamento, colocar os aparelhos de apoio, voltar a apoiar o tabuleiro nos novos apoios e estabelecer a ligação de continuidade dos dois arcos.

Figura 12 Novos aparelhos HDRB instalados na ponte

Realizando o pré-dimensionando dos aparelhos de apoio para a carga vertical e para reduzir o valor da frequência para cerca de 1/3, dever-se-á ter em cada um dos 8 aparelhos uma rigidez horizontal de 1230kN/m. A frequência que se espera obter é de:

- Para ter em conta a sua rigidez (1230kN/m) introduziu-se um elemento de ligação, entre o tabuleiro e as superfícies de apoio (pilar e encontros), com rigidez equivalente à do apoio;
- O amortecimento conferido por estes apoios é de 10% e foi tido em conta ao nível da acção, tendo-se utilizado os espectros de resposta do RSA para o terreno tipo III e amortecimento de 10%.

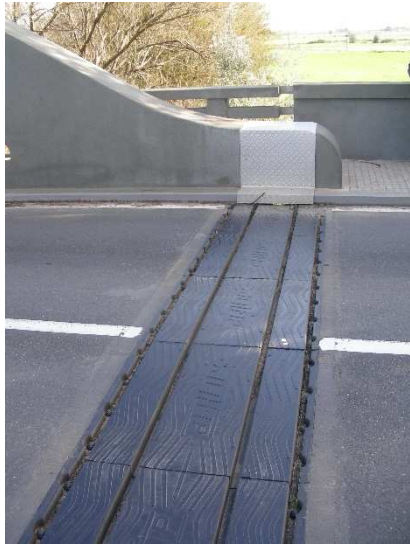
Novas cobrejuntas nos encontros e sobre o pilar

Figura 13 Ilustração de trabalhos de reabilitação geral da ponte

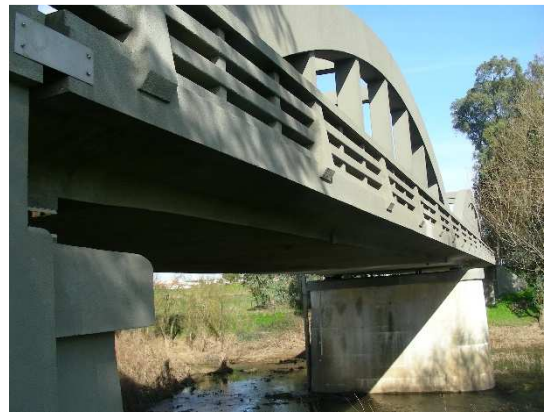
Protecção superficial do betão com revestimento espesso
