# **REABILITAÇÃO DO VIADUTO “E” E ESTACADAS DA BAIXA DO MONDEGO**

## **A1 - AUTO – ESTRADA DO NORTE**

Júlio Appleton

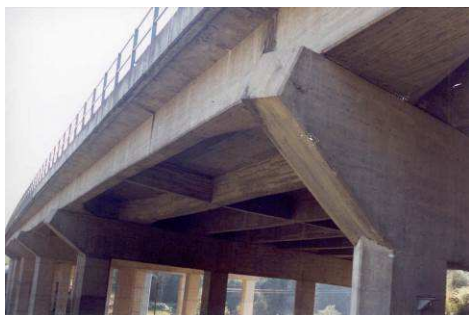
Figura 1 Viaduto E

O viaduto E tem um desenvolvimento total de 418.5 m e é constituído por 16 tramos com vãos extremos de 20.25 m e vãos intermédios de 27 m. O tabuleiro em betão armado e pré-esforçado tem uma largura total de 30 m e é constituído por uma laje vigada com 8 vigas de 1.2 m de altura e almas de espessura variável. O tabuleiro apoia através de aparelhos fixos em pórticos de betão armado constituídos por uma travessa e quatro pilares (figura 1) e através de apoios fixos no encontro Norte e aparelhos de apoio móveis no pilar de transição para as estacadas.

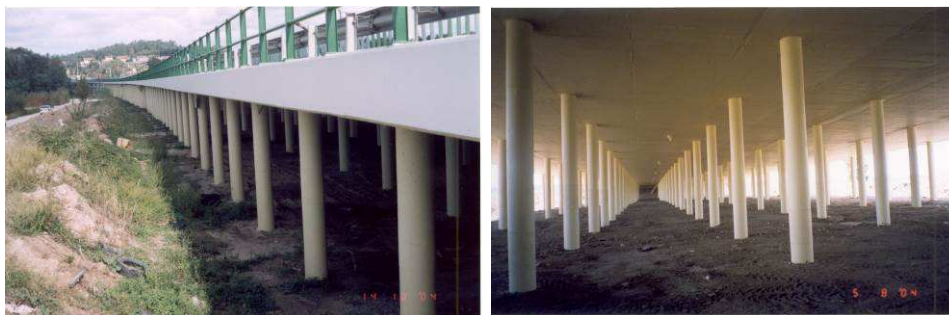
Figura 2 Estacadas

As 3 “Estacadas” têm um comprimento de 347.8 m (115.6 m + 116.1 m + 116.1 m) e são constituídas por uma laje fungiforme de betão armado com 0.35 m de espessura, apoiada em fiadas de 7 pilares circulares  $\varnothing$  0.40 m afastados 4.7 m na direcção longitudinal. Os pilares são prolongados por estacas  $\varnothing$  0.50 m.

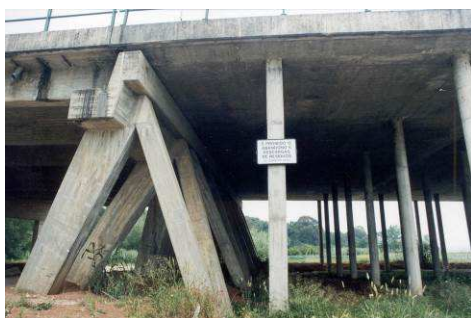
Figura 3 Pilar de transição do viaduto E para as estacadas

As várias estruturas estão separadas por juntas de dilatação localizadas sobre pilares especiais (Fig. 3).
