# Reabilitação do Viaduto sobre o Rio Trancão

António Costa  
*A2P Consult*

Júlio Appleton  
*A2P Consult*

**RESUMO:** Neste artigo apresentam-se as soluções de reforço e reparação relativas à Reabilitação do Viaduto sobre o Rio Trancão. A intervenção de reabilitação consistiu na reparação das zonas deterioradas e protecção por pintura da estrutura de betão, eliminação das juntas de dilatação intermédias do tabuleiro e reabilitação dos aparelhos de apoio. O reforço estrutural consistiu na execução de um sistema de isolamento de base dos arcos e amortecimento sísmico, reforço das fundações, reforço de elementos com fibras de carbono, substituição dos aparelhos de apoio nos encontros e estabelecimento da continuidade longitudinal do tabuleiro. Todos os trabalhos de reforço foram realizados com a obra em pleno funcionamento.

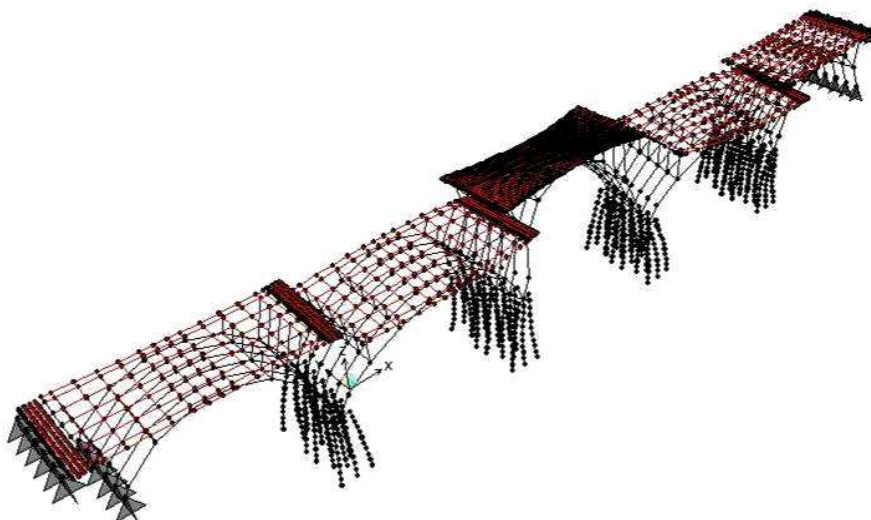
Foram verificadas deficiências relevantes a vários níveis. O primeiro tipo de deficiência é relativo aos deslocamentos da estrutura induzidos pelos sismos. O facto da ligação entre os diferentes vãos do viaduto ser realizada com tramos simplesmente apoiados ao nível do tabuleiro, incorporando uma junta de dilatação, confere um comportamento independente a cada uma das estruturas associada a cada vão. Isto significa que os diferentes módulos estruturais entre juntas podem movimentar-se em contra-fase sob a acção sísmica como ilustram alguns dos modos de vibração da obra 'Figura 5'. Dado que os aparelhos de apoio nas juntas não apresentam capacidade de deformação transversal e longitudinal suficiente, as vigas dos tramos simplesmente

Figura 5 – Configuração relativa ao 1º modo de vibração (transversal).

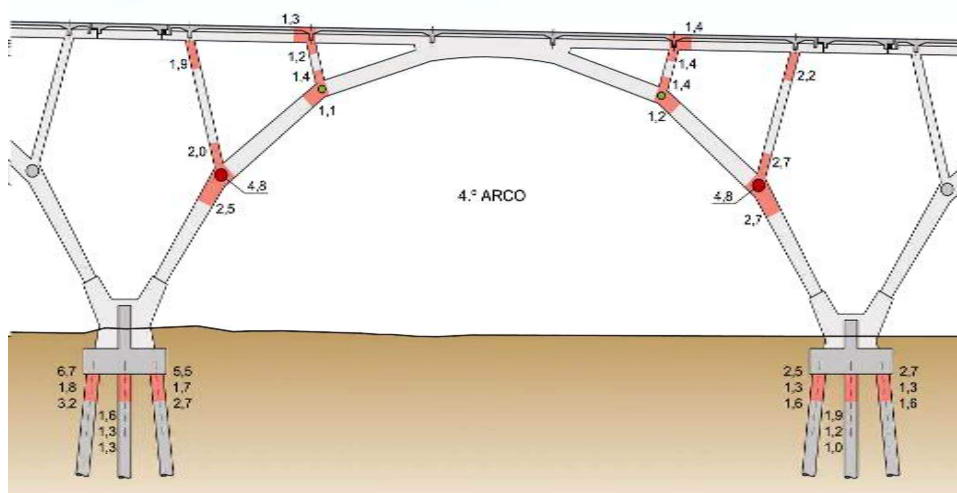
O segundo tipo de deficiência é relativo à capacidade resistente da estrutura. Verifica-se, de uma forma generalizada, que os elementos estruturais apresentam uma resistência muito inferior aos esforços induzidos pela acção sísmica o que significa que a estrutura sofrerá danos elevados para sismos de média intensidade e, provavelmente, colapsará no caso da ocorrência de um sismo de elevada intensidade.

Os elementos que apresentam maiores deficiências de resistência são as estacas, os arcos e montantes e as travessas circulares inferiores de travamento dos arcos, verificando-se que a integridade dos três primeiros elementos é fundamental para garantir a estabilidade da obra.

Na figura 6 apresenta-se de forma esquemática a relação entre os esforços actuantes e os esforços resistentes para a combinação de acções que envolve o sismo.

Figura 5 – Razão entre esforços actuantes e resistentes.

Os valores apresentados são relativos ao 4º arco, os quais são representativos do que se passa na restante estrutura. Para as estacas apresentam-se três valores do parâmetro acima referido dado que existem diferenças significativas entre os vários

alinhamentos de estacas dum mesmo maciço de fundação devido às diferentes inclinações destes elementos estruturais. Os esforços actuantes foram calculados assumindo um coeficiente de comportamento de 2.0, valor que se considerou adequado face à pormenorização de armaduras existente e à apreciação da ductilidade dos elementos estruturais, embora em algumas situações pontuais este valor não pudesse ser garantido devido a roturas precoces por corte.

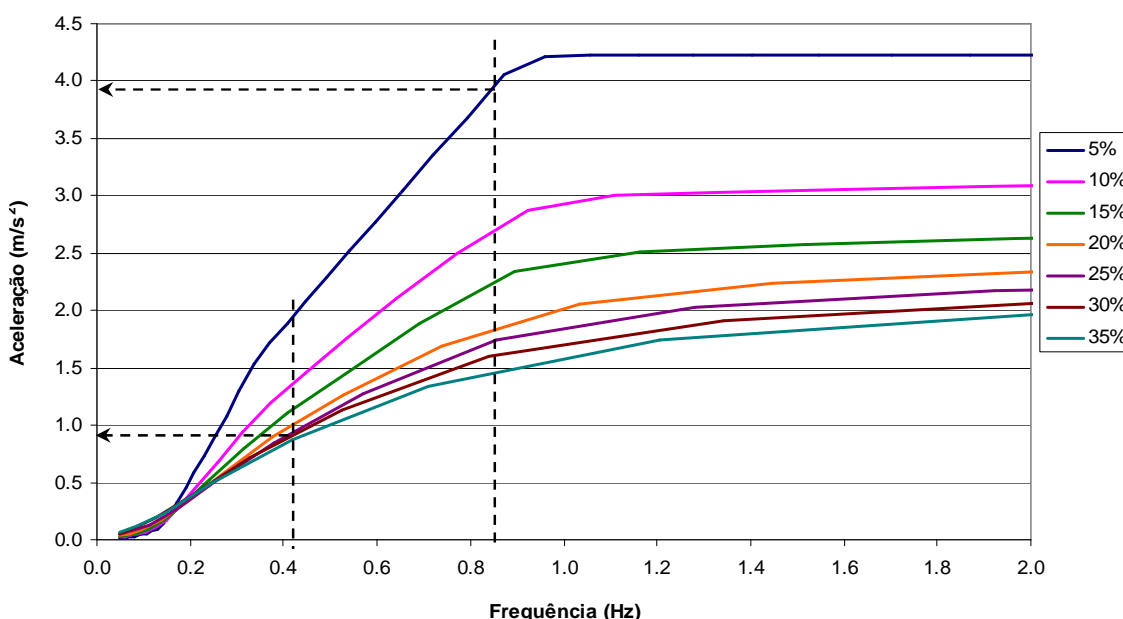
A eficácia da solução em causa no controlo da acção sísmica sobre a estrutura pode ser ilustrada através dos espectros de resposta de acelerações. A Figura 6 mostra os espectros de resposta para níveis de amortecimento entre 5% e 35%.

Figura 6 – Espectros de resposta para diferentes amortecimentos viscosos.

A intensidade da acção é função da frequência própria da estrutura e do amortecimento. Com o isolamento de base a frequência é reduzida para níveis aos quais estão associadas menores acelerações espectrais. Com a introdução de amortecedores viscosos na base dos arcos o amortecimento equivalente da estrutura é substancialmente aumentado e por consequência a aceleração espectral é substancialmente reduzida.

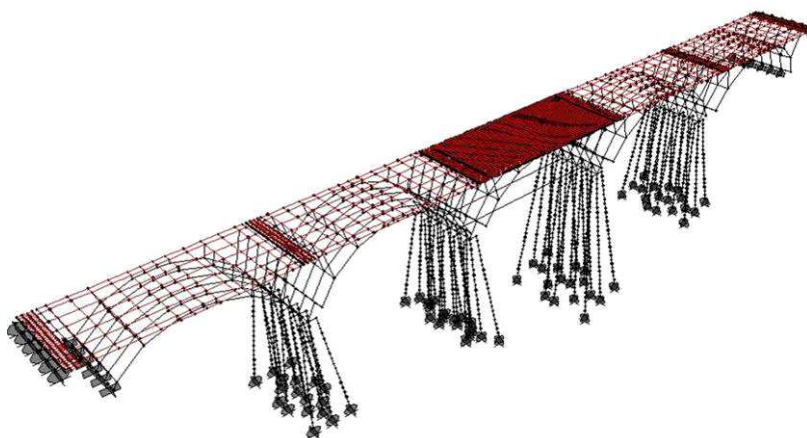
Nas Figuras 7 e 8 apresentam-se as configurações dos modos de vibração transversal e longitudinal da estrutura com isolamento de base os quais traduzem um comportamento estrutural mais simples e fiável que o da estrutura original caracterizado na Figura 5.

Figura 7 – Configuração relativa ao modo de vibração transversal.

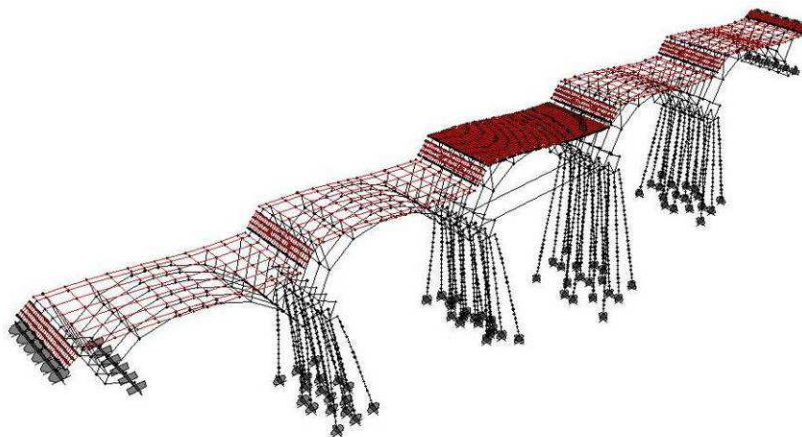
Figura 8 – Configuração relativa ao modo de vibração longitudinal.
