## **Alargamento e Reabilitação do Viaduto V276 (A) da Baixa do Mondego - A1 – Sublanço Coimbra Sul/Coimbra Norte**

Esta comunicação tem como objectivo apresentar o alargamento e reabilitação do Viaduto V276 (A) da Baixa do Mondego. Este localiza-se na auto-estrada A1 no Sublanço Coimbra Sul/Coimbra Norte, tendo início ao km 189+692 e destina-se à passagem superior sobre a EM 605 e ao atravessamento da Linha do Norte da REFER.

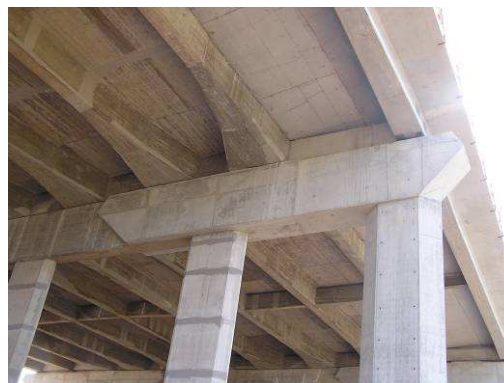
A betonagem "in-situ" correspondente à ligação entre as vigas pré-fabricadas e o tabuleiro (Fig. 23), foi executada com um betão aditivado para redução da retracção.

Figuras 23 e 24. – Ligação entre viga pré-fabricada e o tabuleiro existente junto a reforço com CFRP e Aspecto de um pilar corrente e tabuleiro após o alargamento finalizado.

As vigas longitudinais do tramo sobre o caminho de ferro apresentavam capacidade resistente deficiente na zona da ligação entre os elementos pré-fabricados e os betonados "in situ". Estas zonas foram reforçadas recorrendo a sistemas CFRP (fibras de carbono) dada a maior facilidade de execução deste tipo de reforço. Refira-se que as zonas de intervenção se situam próximas das catenárias do caminho de ferro pelo que os trabalhos nestes locais tiveram de ser simples por forma a que decorressem de forma rápida. O reforço foi executado através de laminados de carbono colados à face inferior das vigas e mantas de carbono que abraçam estes laminados e se prolongam pela alma das vigas.
